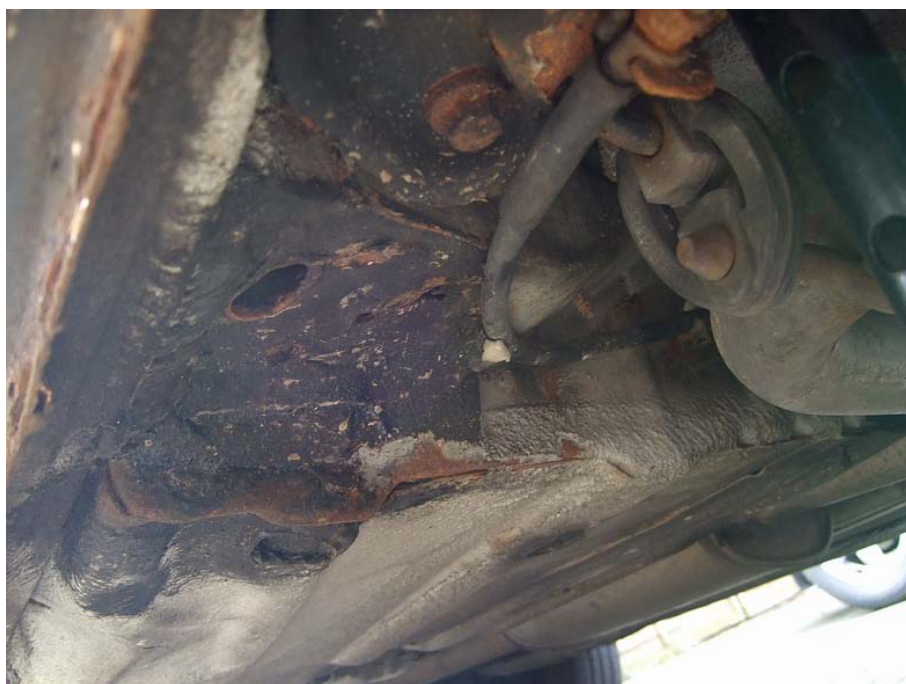
„Drobné“ vady-tahle vypadá asi nejhůř. Není to prorezlé spíš jen povrchová rez. Celkově je podlaha poměrně v pořádku.

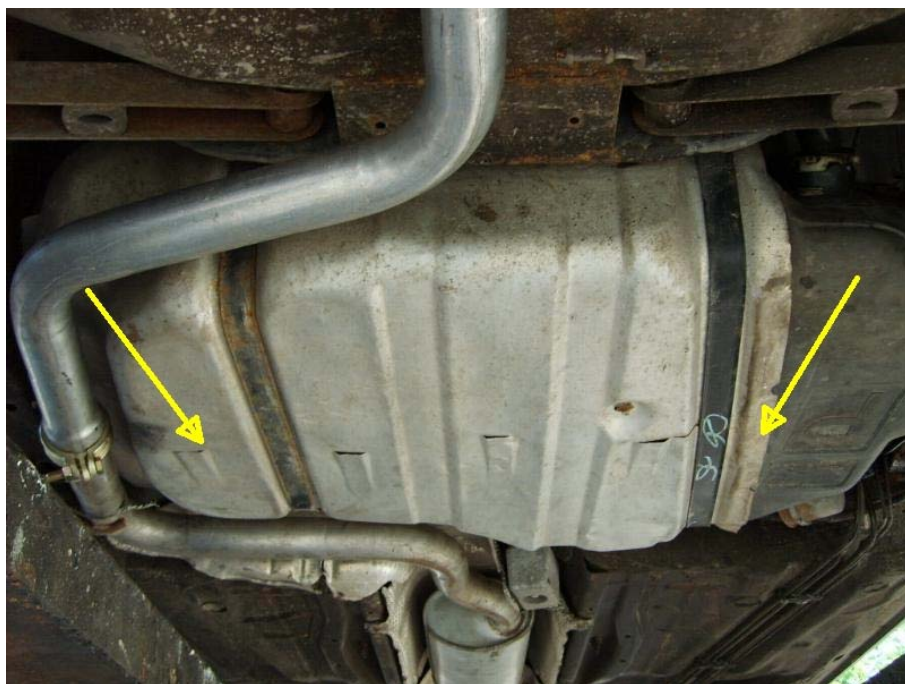
Problém je skryt nad nádrží, v místech kam míří šipky (foto je z jiného auta). Je tam příčný nosník pod sedadly, špatně ošetřený proti vodě, přes který zřejmě jde vlhkost nebo voda to lemů a prahů. Je nutné sundat nádrž (4 šrouby).

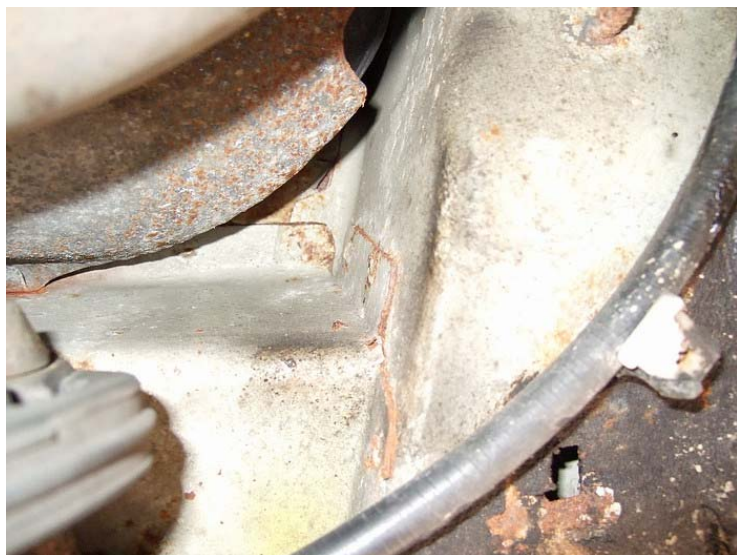
Takhle nějak vypadá stav nad nádrží u mě. Žádná zásadně prorezlá místa. Nevím však jak bude vypadat ten nosník, viděl jsem ho naposled před dvěma roky a stav byl asi podobný:
