Demontáž a zaslepení EGR ventilu pevně spojeného se sáním-FORD Mondeo MKII 1.8TD

Belous (18/10/2009)

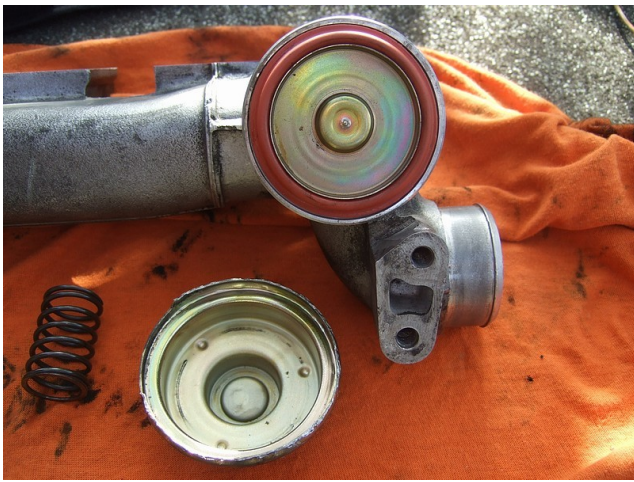
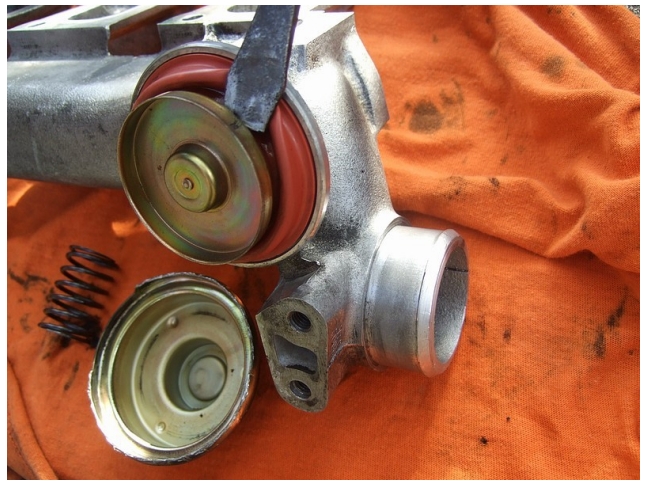
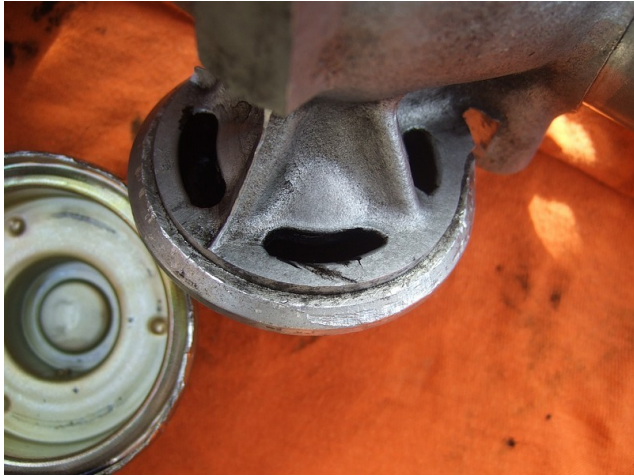
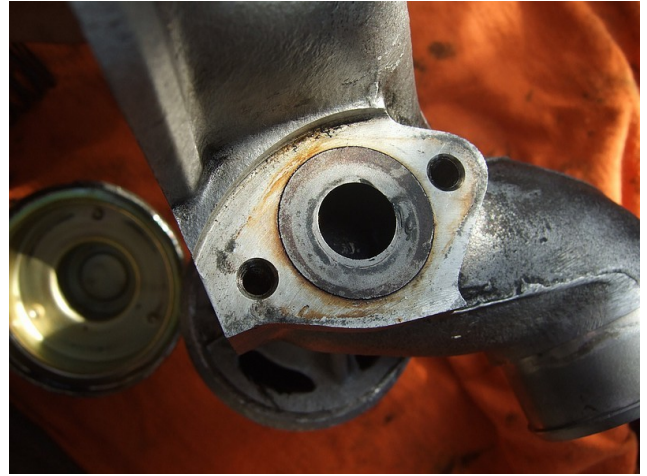
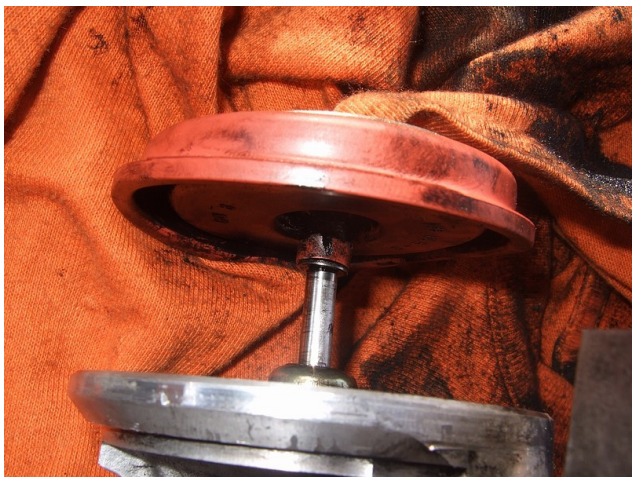
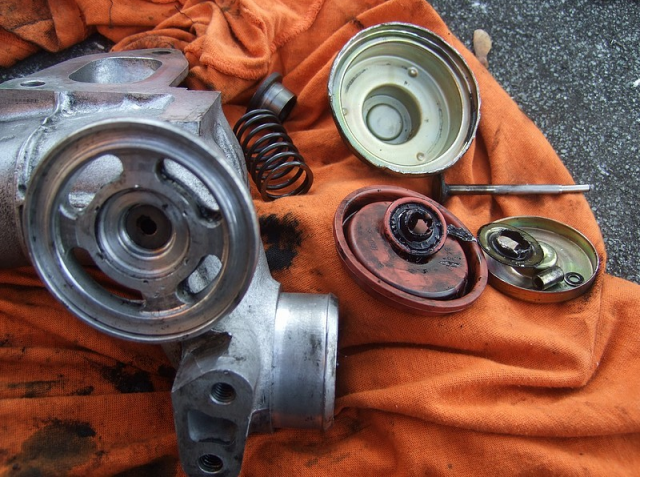
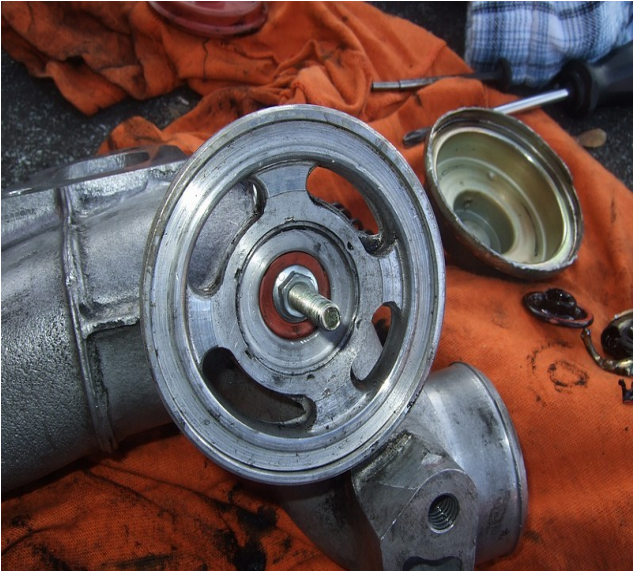
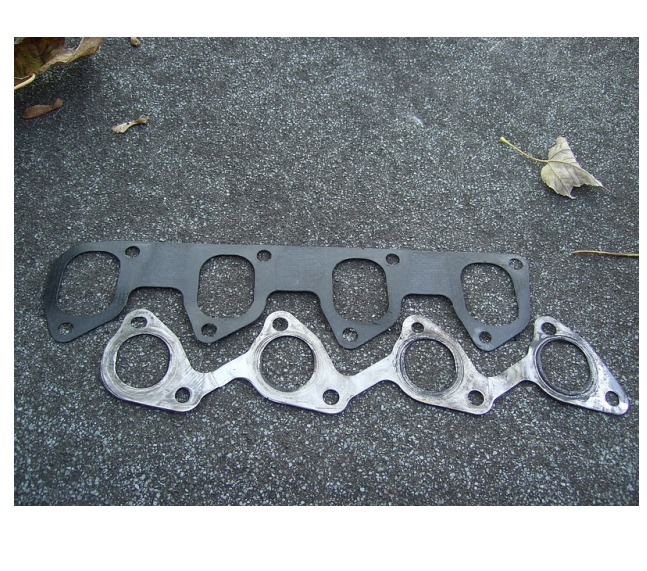
Destrukce EGRU je zřejmá z následujících fotek.

-sikovkami sundáme plechový klobouček (pod ním je velká pružina).

-odtrhneme plechovou misku.

-odklopíme silikonovou membránu

-tlučeme do nožičky ventilu, až jím vyrazíme i spodní ocelovou vycpávku saní. Tím vypadne i ventil.

-Vyčistíme sání a našroubujeme ucpávku otvoru po ventilu:na zaslepení otvoru po ventilu EGRu pak potřebujeme šroub 5 x min. 35Mm s matkou, kousek původní membrány jako těsnění a záslepku spojovacího potrubí mezi výf. paroží a sáním z nejlépe měděného plechu (zpátky do odlitku zatlout ocelovou vycpávku, překrýt kouskem měděného plechu a přichítit zpětně tou propojovací trubicí. -hadičku vedoucí k EGRu je také nutno zaslepit.
